RELATÓRIO DO ACIDENTE RADIOLÓGICO
EM
GOIÂNIA

APRESENTADO POR REX NAZARÉ ALVES, EM
10 DE MARÇO DE 1988, A COMISSÃO PAR-
LAMENTAR DE INQUÉRITO DO SENADO FE-
DERAL.

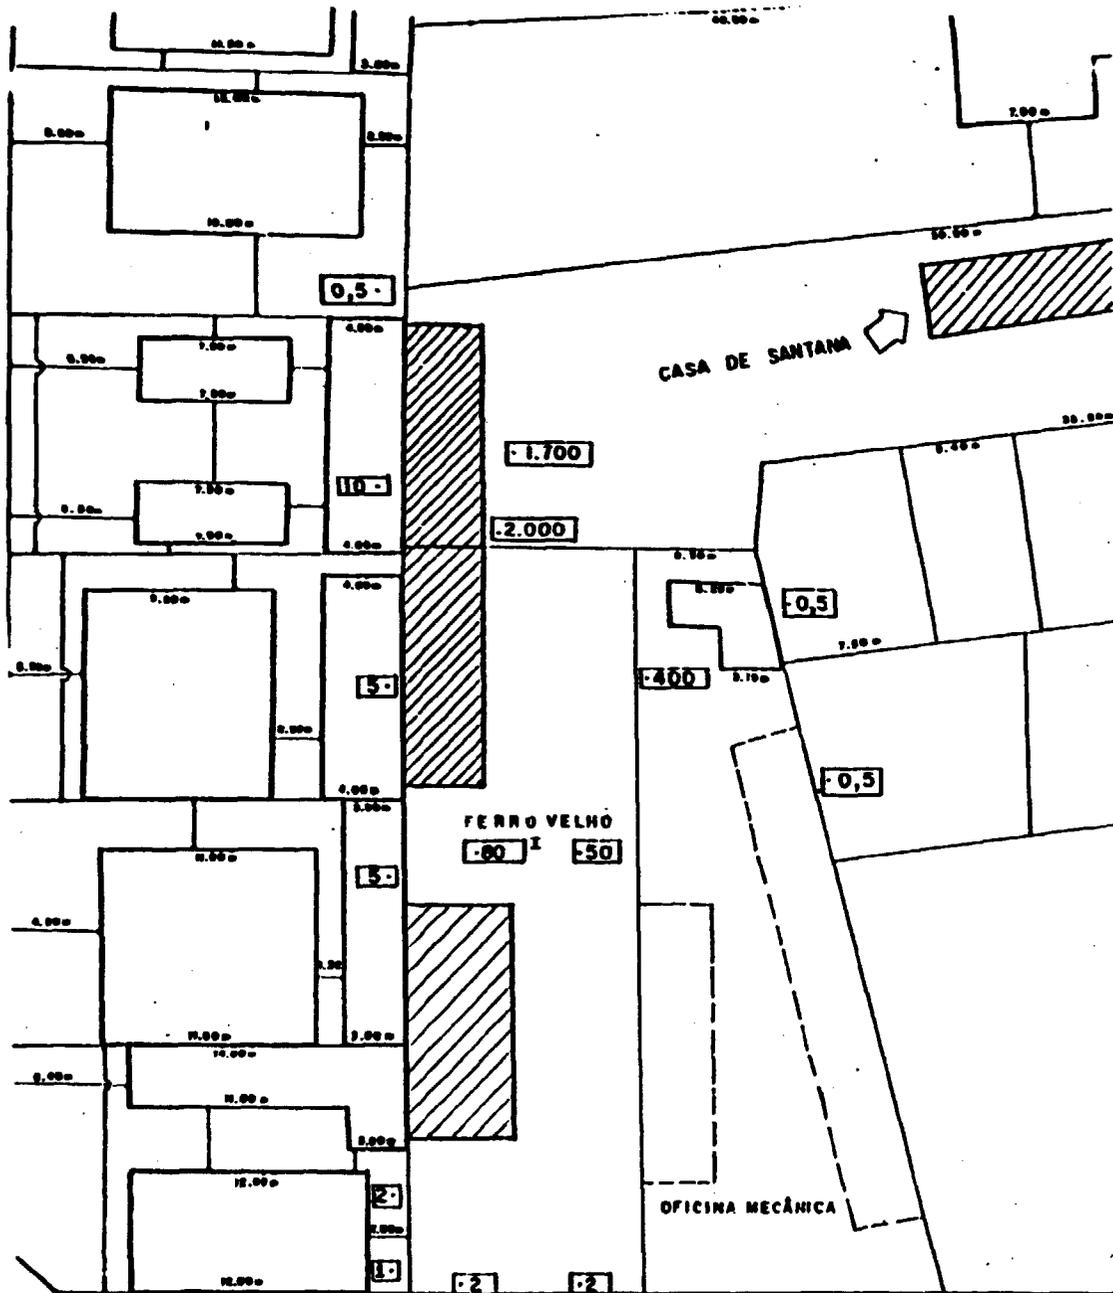
TAXA DE EXPOSIÇÃO EM mR / h
 RUA 26 - A

0,3	0,3	0,3	0,2
EDIFÍCIO MARIA CÉLIA

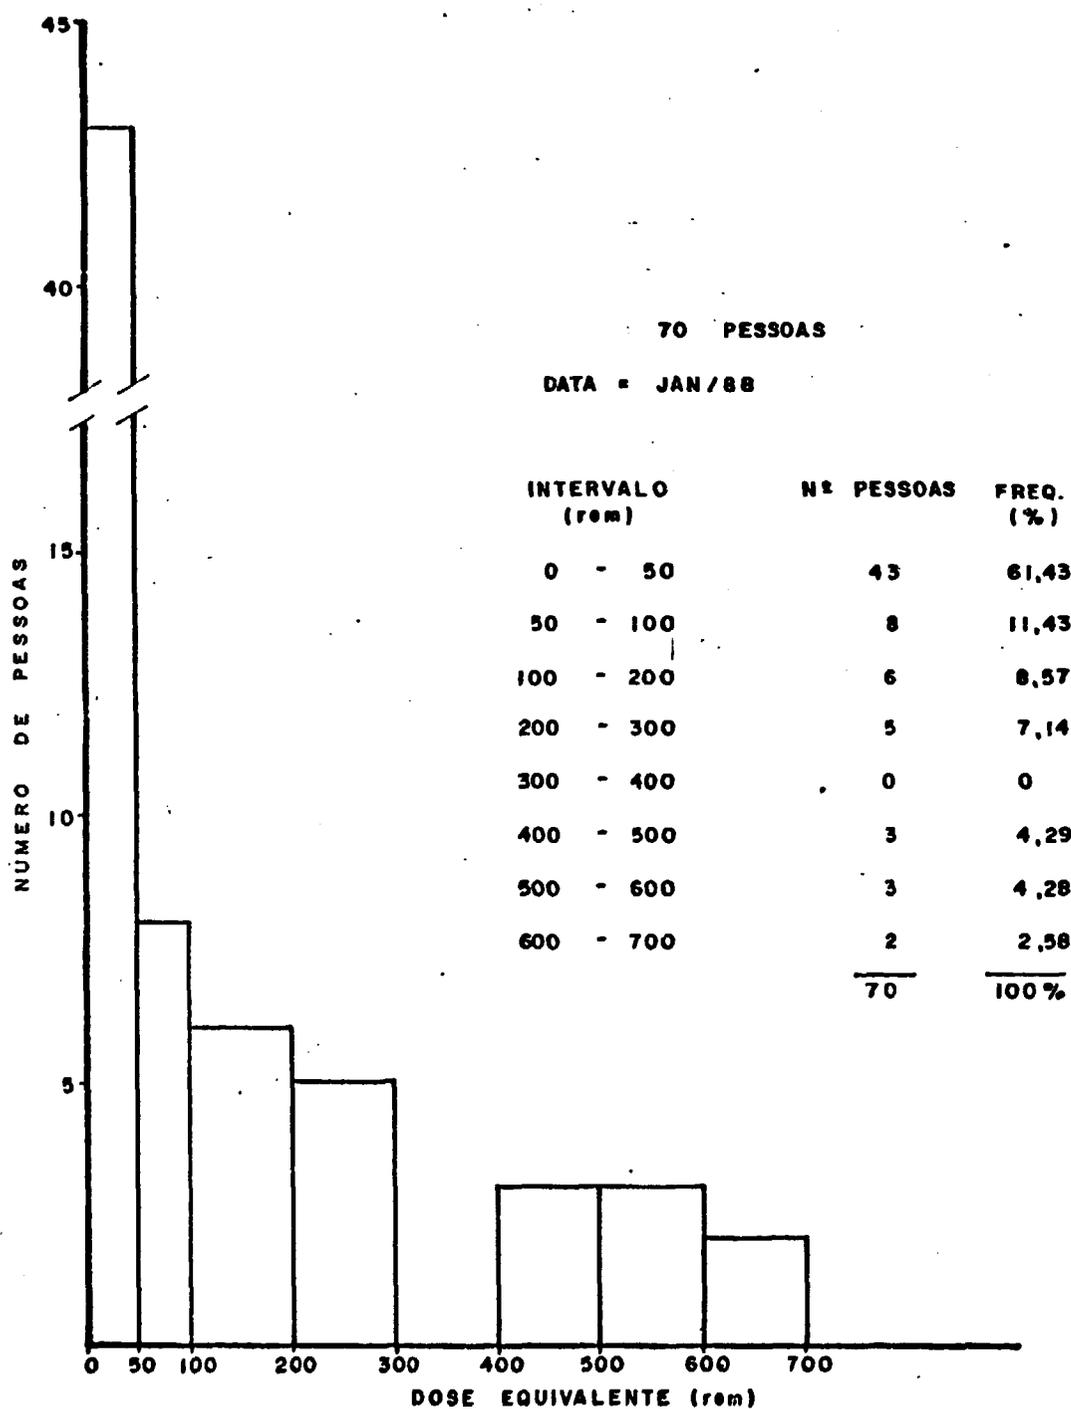
FIGURA 1 - EXPOSIÇÃO EXTERNA À RADIAÇÃO AVALIADO POR DOSIMETRIA CITOGÊNÉTICA

<u>Intervalo (Sv)</u>	<u>Número de Pessoas</u>	<u>Frequência Relativa (%)</u>
0 - 0,5	43	61,43
0,5 - 1,0	8	11,43
1,0 - 2,0	6	8,57
2,0 - 3,0	5	7,14
3,0 - 4,0	0	0
4,0 - 5,0	3	4,29
5,0 - 6,0	3	4,29
6,0 - 7,0	2	2,58
TOTAL	70	100,00
